DALŠÍ ČÁST BAZILIKY OKUPUJÍ RESTAURÁTORKY

Dříve restaurovat neuměli, přemalovali to, tvrdí odbornice

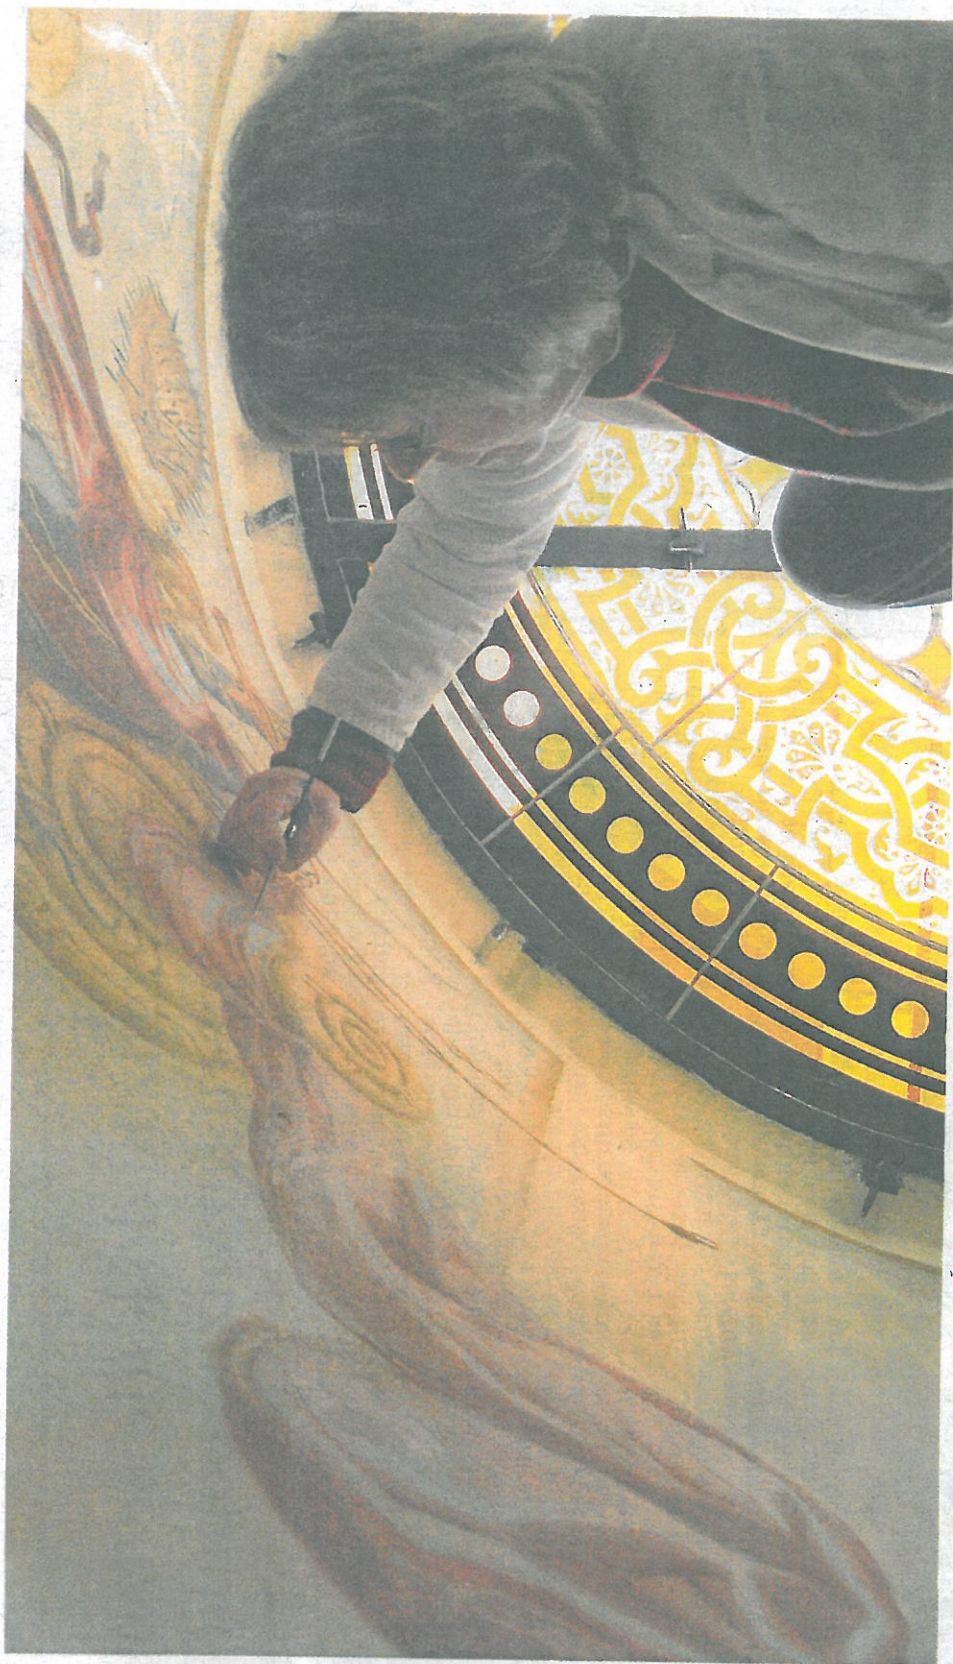
UVITRÁŽE. „Zpočátku je nutné vyčistit nejhrubší špínu, pak sejmout přemalby. Přitom poslední vrstva, která musí kompletně pryč, pochází z roku 1936. Až pak se dostaneme na tu původní z roku 1722 a tu zrestaurojeme.“ říká o své momentálně každodenní činnosti Alena Moravcová, členka týmu restaurátorek, které už čtvrtým rokem pracují na obnově obrazů a fresek na stropě a stěnách velehradské baziliky Nanebevzetí Panny Marie a sv. Cyrila a Metoděje. Od podzimu se věnují restauraci chrámové lodi, jejíž první třetinu právě dokončují. Projekt, jehož nositelem je velehradská farnost, je zaměřen na obnovu baziliky, opravu fary, kostela Zjevení Páně – Cyrilly, ale kromě toho také na re-

Zpočátku je podle ní nutné vyčistit nejhrubší špínu, pak sejmut přemalby. Přitom poslední vrstva, která musí kompletně pryč, pochází z roku 1936. „Až pak se dostaneme na tu původní z roku 1722 a tu zrestaurojeme. Dříve restaurovat neuměli, prostě to celé přemalovali a bylo.

Ponechávali sice původní tvary, ale v řadě případů nerespektovali barevnost,“ kritizuje Moravcová práci svých prapředchůdců z minulosti. V 19. a 20. století malovali podle ní klišovými barvami, které vlhkostí a dalšími vlivy rychle odchází a soudržnost mezi jednotlivými vrstvami je rozdílná. Na dotaz, zda nehrozí nebezpečí, že odstraní i tu původní, originální vrstvu, se jen směje.

„Barokní stínomalba byla klasicky vápenná a ta vám nepustí ničím, tu bychom museli, na rozdíl od klišových barev, pořádně drhnout,“ vysvětluje restaurátorka. A jak dlouho trvá, než se podaří všechny nepotřebné vrstvy smýt? „To je individuální a různé. Někde to jde dobře, jinde hůř. Někdy je to ale doslova detektivka najít v původním podkladu to, co se tam ztrácí. Pokud je to vydržené, musíme obraz dotvořit. Často stačí tvar pouze doplnit, aby se tam dostala modelace a noha byla zase nohou,“ naznačuje další z restaurátorek na lešení Milena Šoltéssová. Spolu s Dafinou Cechlovou si však netroufají odhadovat, jak dlouho jimi opravená díla vydrží.
